# PROJET DE RESTAURATION DES MILIEUX AQUATIQUES DU VEY A CAIRON

**Objectif du projet :**  
Restauration écologique du site communal  
« le parc du Marais »

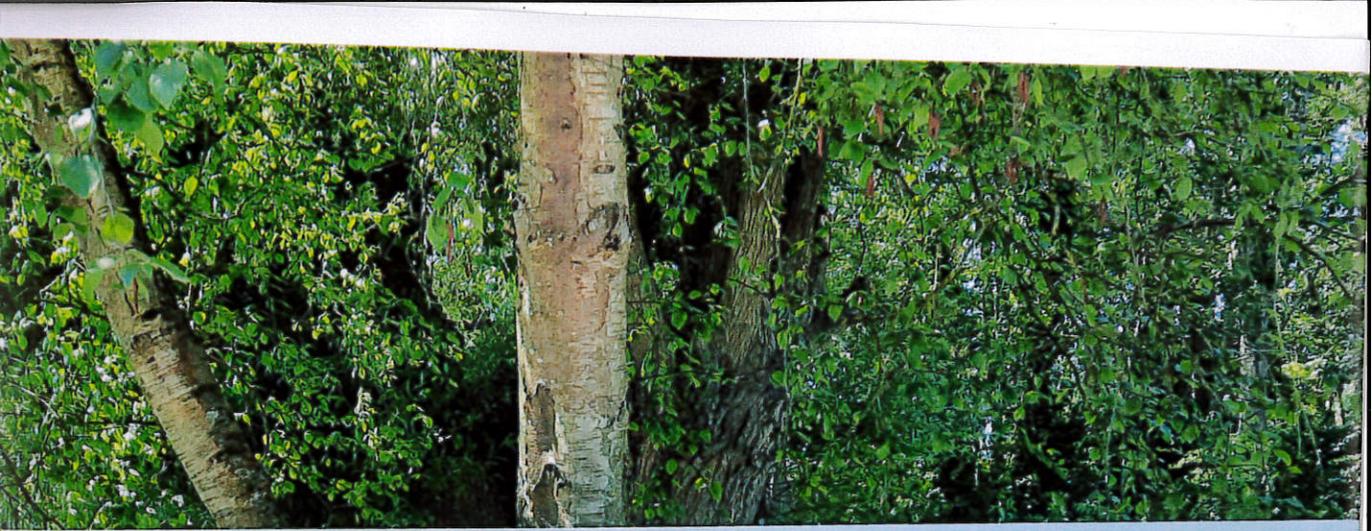
Projet pour l'avenir du site en trois étapes, début des travaux en 2022 étalé sur 3 ans. Phasage de travaux sur 3 tronçons du cours d'eau :

La mise en place de bécquettes à hélophytes va jouer un rôle clé : piéger à l'aval, ralentir, ralentissement du flux / accélération des écoulements / rétablissement des méandres au sein des cours d'eau, création d'un habitat spécifique en forme de bécquette / création d'un habitat spécifique, différents habitats écologiques présents sur les berges et désenvasement naturel du fond du lit.

Les travaux réalisés en 2013 visant à diversifier les écoulements avaient conduit le S.M.S.A à réaliser la mise en place de ripisylve (cf. schéma de principe ci-dessus). Ces aménagements consistaient à la création de passages par l'usage de pieux adaptés à la pose du trou ainsi en forme de bécquette (des grandes à hélophytes) n'a malheureusement pas pu se faire durablement du fait que le fond du lit soit peu porteur (absence d'éléments pierreux).

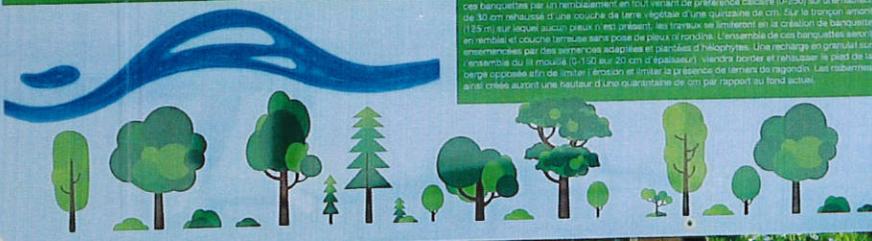
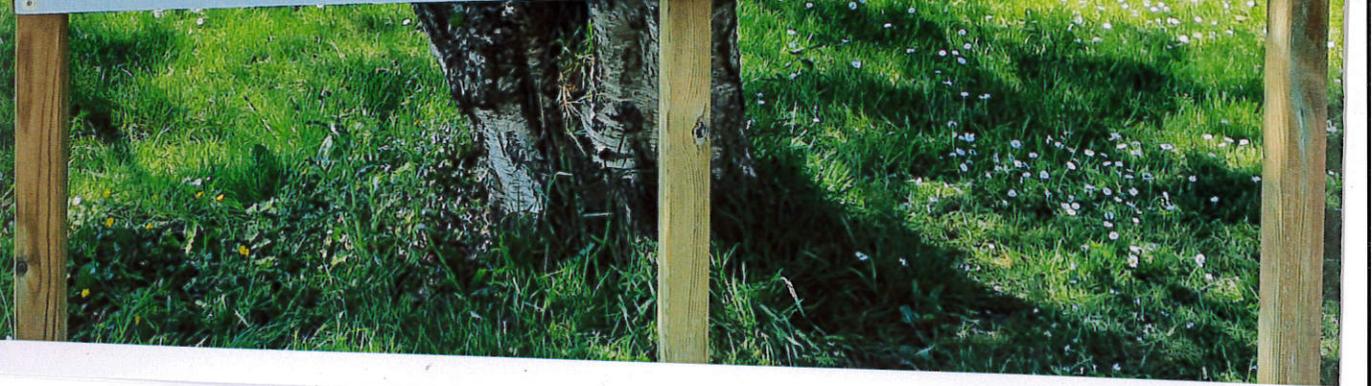
Une restauration du cours d'eau (modification de la largeur) est prévue en fond de lit (bécquette) et en berge érodée (pièces de bois) et d'écoulements en respectant le gabarit actuel (largeur et profondeur) du tronçon (travaux importants) et en assurant la stabilité. Cette configuration permettra un écoulement plus libre et l'accompagnement d'aménagements ripisylves et hélophytes.

Après l'analyse à ce site (fonctionnement et analyse des ouvrages) le gabarit du cours d'eau - réajustement de la section - sera fond. Ceci permettra d'accroître la vitesse des eaux et d'éviter l'atterrissement du fond. Ces travaux consistent en une ripisylve de 10 m de large sur le tronçon amont (100 m) (pièces de bois) et de 10 m de large sur le tronçon aval (180 m) (pièces de bois) et compléter par une ripisylve supplémentaire en travers de l'axe du tronçon.
